# Comité de suivi de la Charte qualité des réseaux d'eau potable et d'assainissement 1<sup>er</sup> juillet 2014

LANGUEDOC-ROUSSILLON

## 5. Gestion patrimoniale des réseaux

5.1 Etude du vieillissement des réseaux d'assainissement construits sous charte qualité dans le secteur des vallées d'Oise

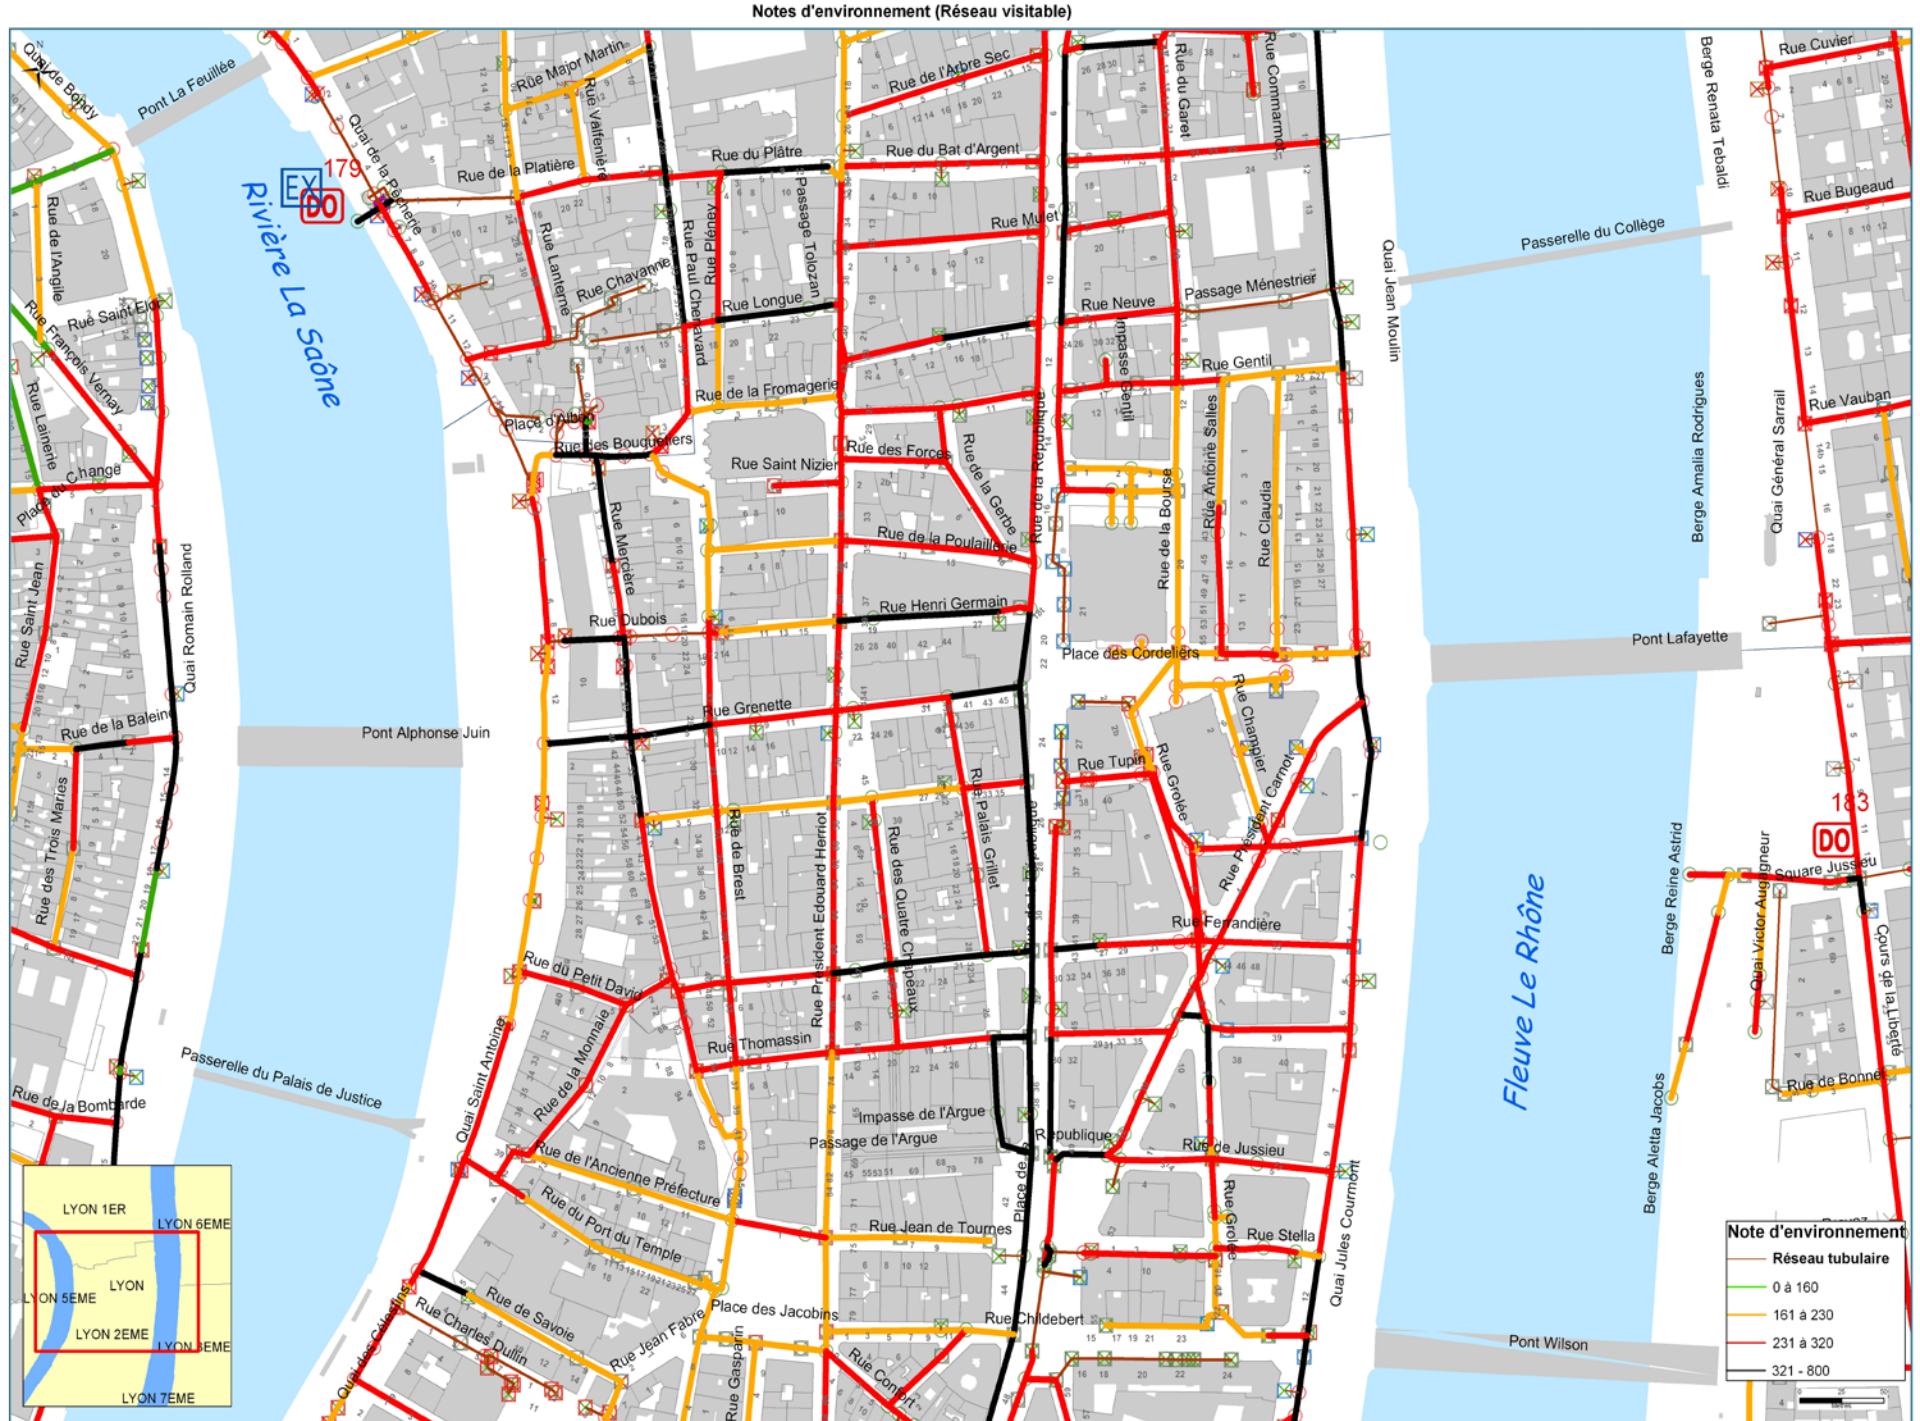
# Notes d'environnement (Réseau visible)

| Note d'environnement | |
| — | Réseau tubulaire |

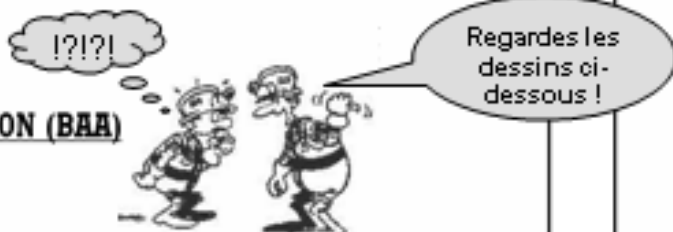
DEFORMATION (BAA)

| | <b>DEFORMATION (BAA)</b><br>A - verticale<br>B - horizontale |

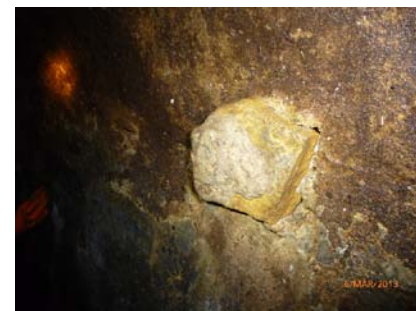
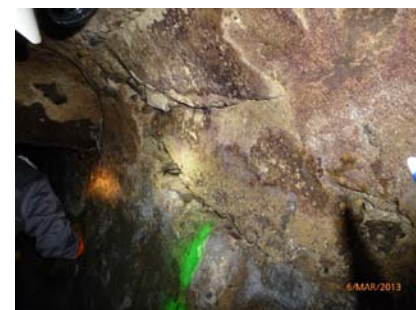
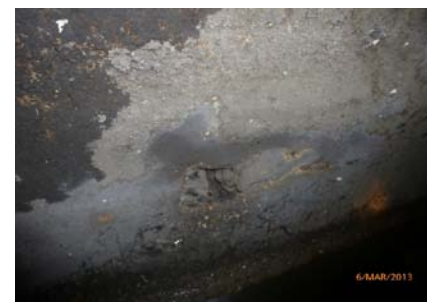
# Relevé terrain des défauts et prise de photos

| nbre de mètres | position horaire | observations | codes | dimension | photos |
|---|---|---|---|---|---|
| 6m | 3h | Fissure de 3mm à 1cm sur 25cm de long | BAP<br>BAB-C-A | 1cm | 2 |
| 11,4 | 3h | cailloux visible | ? | | 4 |
| 12 | 5h | | BAH | | 5 |

- L'inspection :
  - Relevé des désordres sur chaque tronçon
    - Sur dictaphone ou sur papier -> codification, distance, position horaire, caractéristiques
    - Photo des principaux désordres (lien avec désordre via dictaphone)
    - Selon la norme simplifiée (adaptée Grand Lyon)
- Au retour du chantier :
  - Saisie des désordres via l'outil Hydroscan (outil actuel des vidéastes)

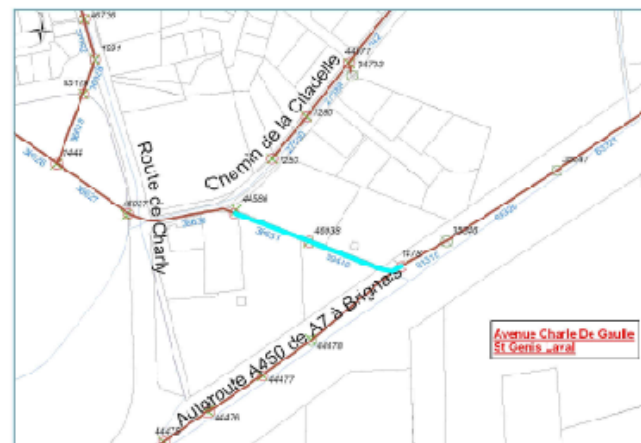
Cient : EIX Solier  
Charrier : Avenue Charles De Gaulle  
Reference du dossier : BOLS-ST GENIS LAVAL-DE GAULLE  
Date d'inspection : 28/10/2013  
Distance totale inspectée : 136.00 m  
Distance totale non inspectée : 0.00 m  
Distance Totale : 136.00 m

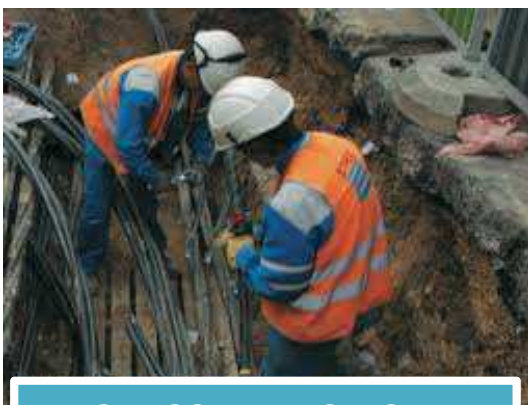
**CLASSE A < 0,40m**

**Réseau  
sensible**

**350 km de réseau d'éclairage  
public**

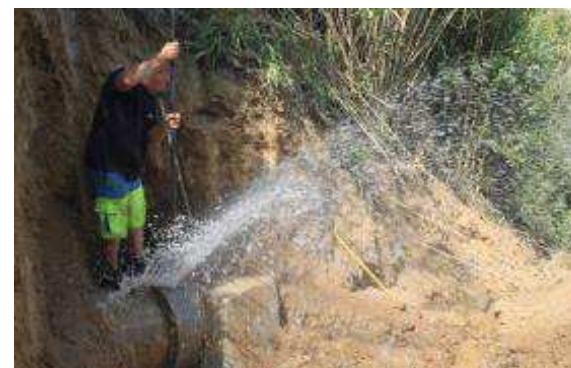
**0,40m < CLASSE B < 1,50m**

**Réseau non  
sensible**

**600 km de réseau d'eau potable  
400 km de réseau d'assainissement**
